APELAÇÃO CRIMINAL
nº 0008657-88.2021.8.19.0001
Origem: Juízo da 36ª Vara Criminal da Capital
Apelantes: Ministério Público e Edson Colman da Silva
Apelados: Ministério Público, Antônio Márcio Mongelli Garotti, Marcelo Maia de Sá, Claudia Pereira Rodrigues, Danilo da Silva Duarte, Fabio Hilario da Silva, Weslley Gimenes e Edson Colman da Silva
Relatora: Desa. Suimei Meira Cavalieri

EMENTA: DIREITO PENAL E PROCESSUAL PENAL. APELAÇÕES CRIMINAIS. INCÊNDIO CULPOSO COM RESULTADO MORTE E LESÃO CORPORAL GRAVE EM ALOJAMENTO DE ATLETAS DE BASE. RECURSO MINISTERIAL PARCIALMENTE PROVIDO E RECURSO DEFENSIVO DESPROVIDO.

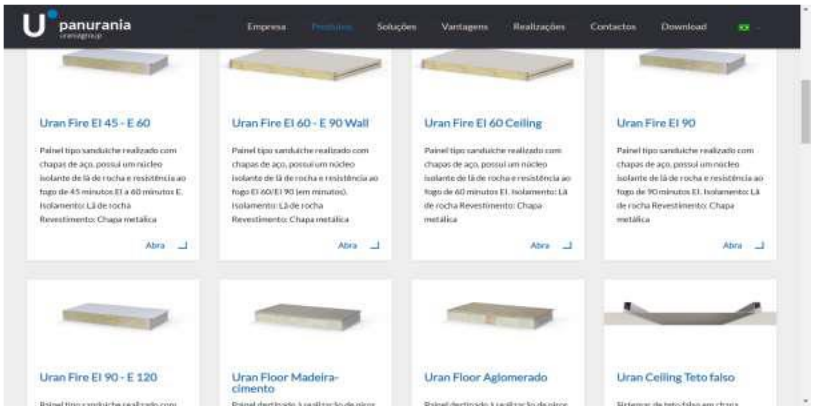
supra citadas ” (fls. 869/870) e “Os núcleos das chapas metálicas dos módulos habitáveis, em sua maioria, denotavam ser de espuma de poliuretano injetado que, pelas propriedades físicas e químicas, apresentam baixo ponto de fulgor (em torno de 55ºC) e alta inflamabilidade (>50ºC), o que permitiu um desenvolvimento rápido do incêndio (*rapid fire progress*) até atingir o fenômeno denominado *flashover*. A teoria do *flashover* diz que, durante o desenvolvimento do incêndio, o calor da combustão aquecerá gradualmente todos os materiais combustíveis presentes no ambiente, fazendo com que eles alcancem a queima instantânea e concomitante ignição súbita generalizada” (fl. 874)

No sítio eletrônico da sociedade empresária Pan Urania (https://panurania.com/ptbr/2-produtos), os produtos com propriedades de resistência ao fogo são chamados de “*Uran Fire*”, o que não corresponde ao material utilizados nos módulos habitacionais utilizados pelo Clube de Regatas do Flamengo:

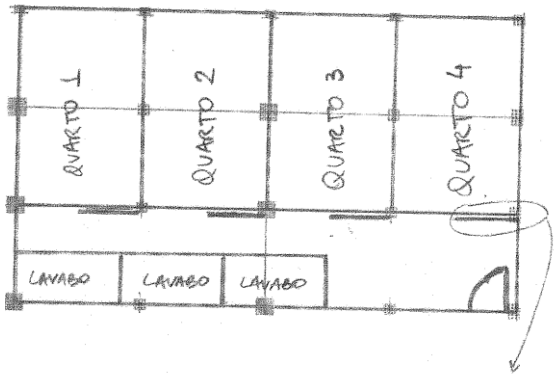
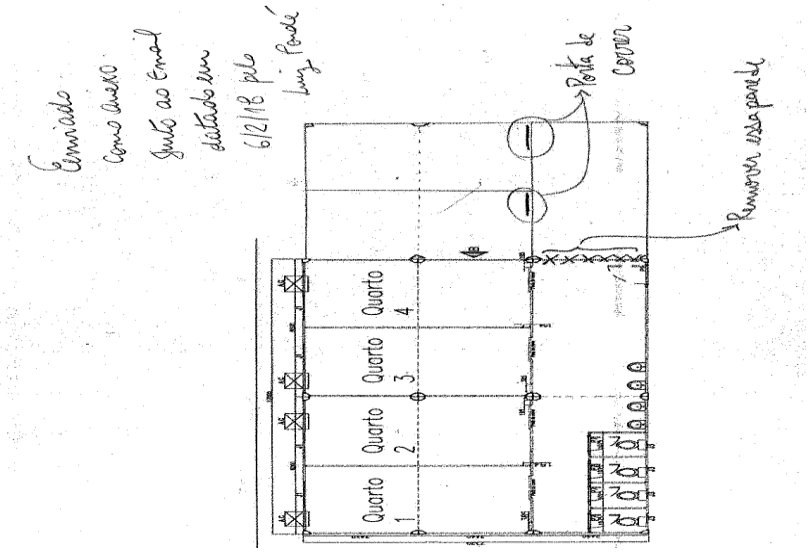
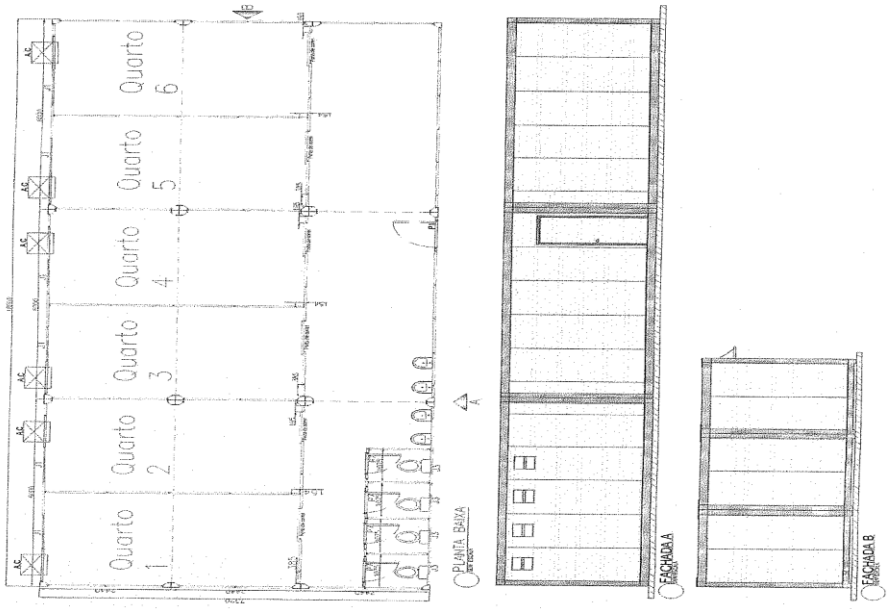
Inexiste informação documentada nos autos acerca da origem desses três novos módulos, que se uniriam aos outros seis (não se tem notícia da existência de aditivo contratual para sua locação).

Para melhor compreensão, confira-se imagens dos croquis e da planta extraídas dos autos:

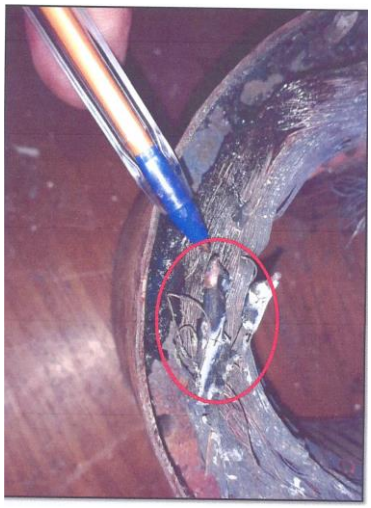
15. O aparelho refrigerador de ar, localizado em trecho externo, próximo ao quarto 06, apresentava sinais de carbonização na carcaça interna do equipamento, sendo identificada uma pérola de fusão na conexão de alimentação do conjunto de espiras do enrolamento principal similar àquela apresentada como curto de conexão em publicação no site oficial do fabricante WEG referente ao documento código 50009254, revisão 06 de 09/2017 que versa sobre Danos em Enrolamentos de Motores Monofásicos (Figuras 19 e 20). Fonte: https://static.weg.net/medias/dowloadocenter/h8d/ha7/WEG-danos-em-enrolaments-motrees-monofasicos-50009254-brochure´portuguese-web.pdf

Em resposta a ofício encaminhado pelo juízo, a empresa WEG, fabricante dos aparelhos de ar-condicionado instalados no alojamento, esclareceu que o dispositivo interno retratado na figura retirada de seu catálogo de "Danos em Enrolamentos" não se trata de um dispositivo de segurança, mas sim uma solda de conexão, uma interligação dos condutores internos do motor elétrico do ventilador do aparelho (fls. 5.520).

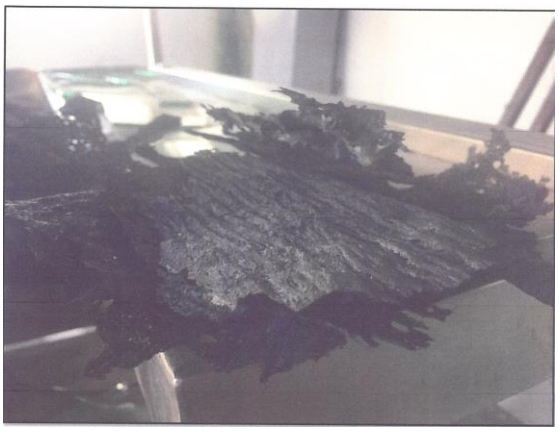
Fig. 25. Visão do material encontrado no interior de grande parte dos painéis.

> **08.** Constatado que determinados fragmentos de material não identificado (Fig.25), presentes no interior das chapas de aço, encontravam-se com vestígios de carbonização intensa e generalizada, gerando um material degradado com considerável redução de volume, facilmente desintegrado pelo manuseio das mãos, apresentando uma aparente similaridade com um único elemento de espuma expansiva (Figuras 23 e 24) encontrado parcialmente carbonizado no local, denotando que se tratava do mesmo material. Testes simples de combustão realizados em bancada resultaram em resíduos com mesmas características físicas àqueles encontrados entre as chapas de aço supracitadas.
